Untersuchungsbericht

Zusammenprall

des RE 3560 mit einem Lkw der US Armee
Bahnstrecke Weiden (Oberpf) – Neukirchen b.S.R.
am Bahnübergang km 23,890
am 22.06.2001

Eisenbahn-Bundesamt
Außenstelle Nürnberg
Sachbereich 4
Eilgutstr. 2
90443 Nürnberg

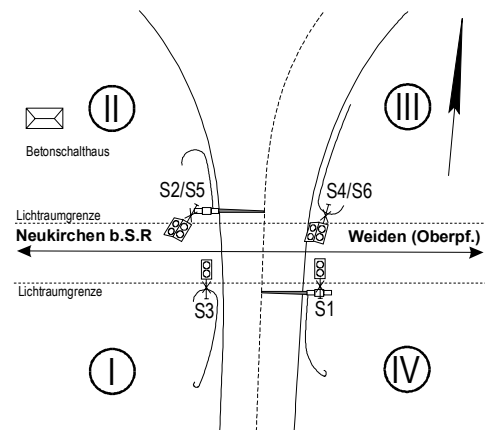
5.2.2.1 Quadrant II

Auf der aus Richtung Truppenübungsplatz kommenden, vorfahrtberechtigten Straße waren die Zeichen 150 und 157 (mit Zeichen 1000-20) beidseitig in einem Abstand von ca. 240 m zum BÜ vorhanden.

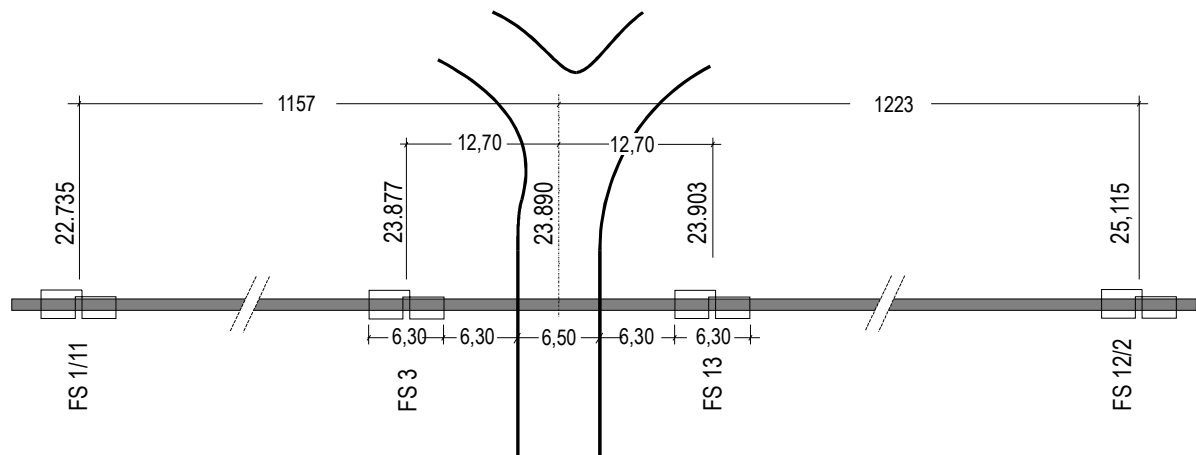
Nach dem signaltechnischen Lageplan sind die Fahrzeugsensoren bezogen auf die Fahrtrichtung von Weiden (Oberpf) nach Neukirchen b. S.R. (Richtung 2) jeweils paarweise wie folgt angeordnet:

- Fahrzeugsensor FS 12/2 in km 25,115 – schaltet die Anlage bei Zügen in Fahrtrichtung Weiden (Oberpf) – Neukirchen b.S.R. ein;
- Fahrzeugsensor FS 13/3 in km 23,903 bzw. km 23,877 – schaltet die Anlage aus;
- Fahrzeugsensor FS 1/11 in km 22,735 – schaltet die Anlage bei Zügen der Gegenrichtung Neukirchen b.S.R. – Weiden (Oberpf) ein.
