Untersuchungsbericht

Entgleisung des D 203

Bahnhof Brühl

am 06.02.2000

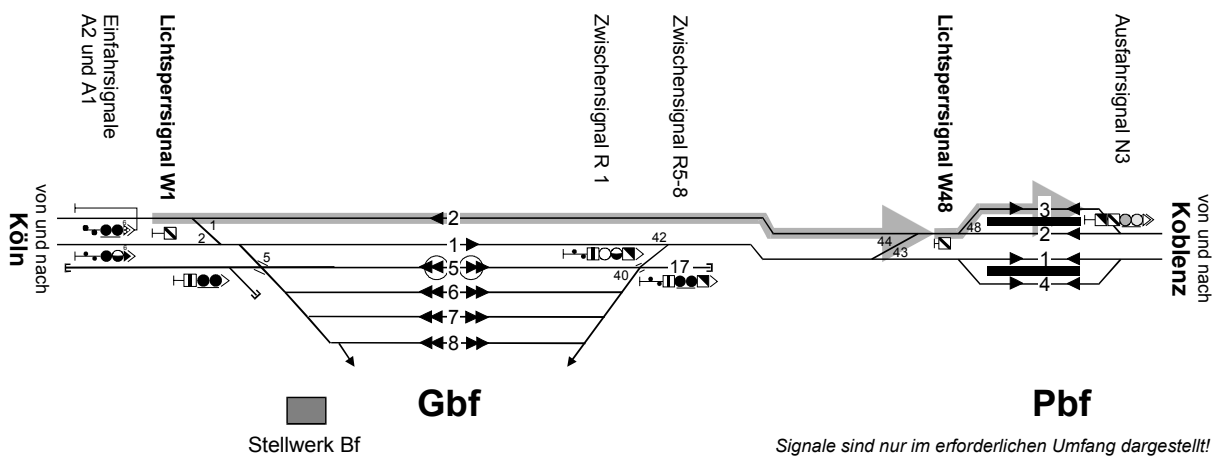
Abb. 7: Rangierstraßen im Bf Brühl

Bedingt durch die vorhandenen Signalanlagen konnten die Zugfahrten durch den Bft Brühl Gbf bis zum Bft Brühl Pbf nur über zwei aufeinanderfolgende Rangierstraßen durchgeführt werden, die vom Lichtsperrsignal W 1 (Weiche 1) über das Lichtsperrsignal³⁷ W 48 durch Gleis 2 bis zum Ausfahrtsignal N 3 in Gleis 3 eingestellt wurden (Abb. .

Da es sich hierbei lediglich um Rangierstraßen, nicht aber um Zugstraßen (vgl. Ziff. 3.1.3.2) handelte, ließ sich das zugehörige Einfahrtsignal A 2 des Bft Brühl Gbf nicht in Fahrtstellung bringen.

Die Einfahrt in den Bft Brühl Gbf vom Gegengleis aus Richtung Hürth-Kalscheuren mußte deshalb auf **Ersatzsignal** erfolgen.

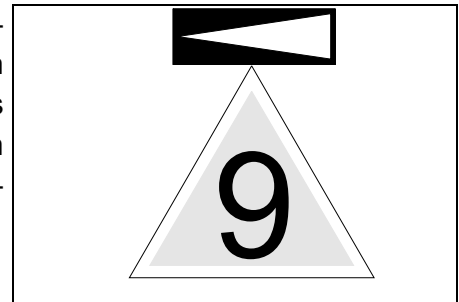
Abb. 9: Signal Lf1 mit Zuordnungstafel, nach links weisend

Nach Ausführungsbestimmung Nr. 54 zur Eisenbahn-Signalordnung ist das Signal Lf 1 unmittelbar rechts neben dem Gleis aufzustellen. Kann das Signal aufgrund seines Standortes zwischen zwei Gleisen nicht eindeutig einem der Gleise zugeordnet werden, ist es durch eine Zuordnungstafel⁵⁶ zu kennzeichnen.

Da eine entsprechende Zuordnungstafel an dem **niedrigstehenden** Lf 1-Signal nicht vorhanden war, war nach den Bestimmungen der Eisenbahn-Signalordnung dieses Signal dem Gleis 2 zuzuordnen. Es hätte damit in Konflikt zu der durch das Ersatzsignal vorgegebenen Geschwindigkeit von 40 km/h gestanden.
